モール系使いのセーター

クリーニング後、左右脇下に毛羽抜けが発生。

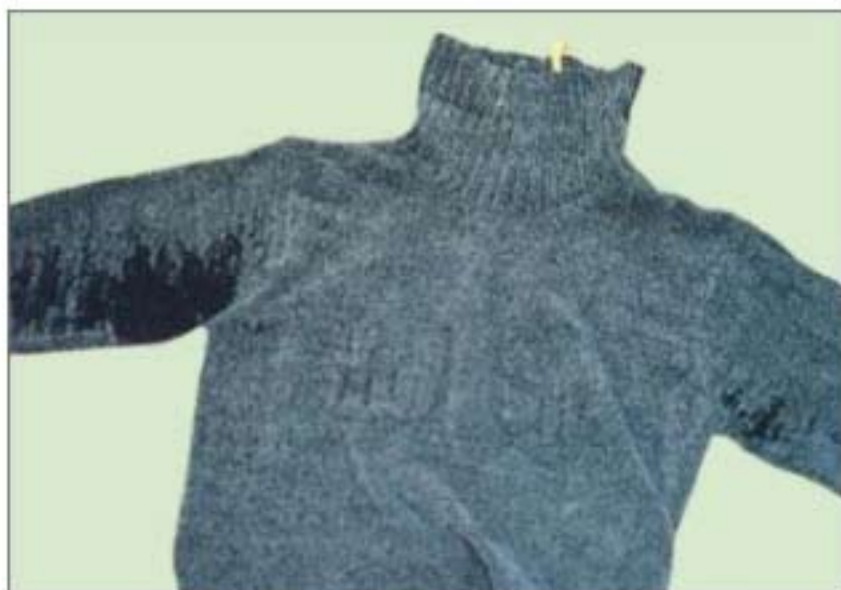
苦情の毛羽抜けは、両脇下部分のみであることがわかります。このセーターはモール糸使いであることから、これは一般にいうパイル抜けと推定されます。モール糸は、撚り合わせた糸の間にもう一本の糸（パイルまたは花糸）を織り込み、その糸をカットしてつくられます。

苦情品のセーターは、地糸にアクリルを使っており、そこにアクリルとレーヨンのパイルが織り込まれたものです。パイル部については黒色と白色の糸が交じって織られており、その白色の糸に多くパイル抜け現象が起こっているように見えます。通常、パイルが直接摩擦された場合は、パイル繊維の摩耗はあってもパイル抜けになることは少ないのですが、裏面に外力が加わった場合、パイルが抜けることがあります。このことを合わせ考えてみると、袖や身頃が直接摩擦されてパイル抜けが生じたとは考えにくく、このセーターの下に着用していたインナーの袖や身頃が、動く度に内側で摩擦作用がなされ、パイルの裏面に外力として力が加わったと同様の状態が生じ、パイル抜けになったものと考えられます。

なお、白色の糸に多くパイル抜けが生じているのは、白色の糸のほうが黒色より地糸への織り込まれ方が弱かったのではないかと考えられます。

1. 裏返してネットを使用する
2. 負荷量を少なくし、短時間処理する
3. タンブル乾燥を避ける
