## 綿Tシャツの破れ

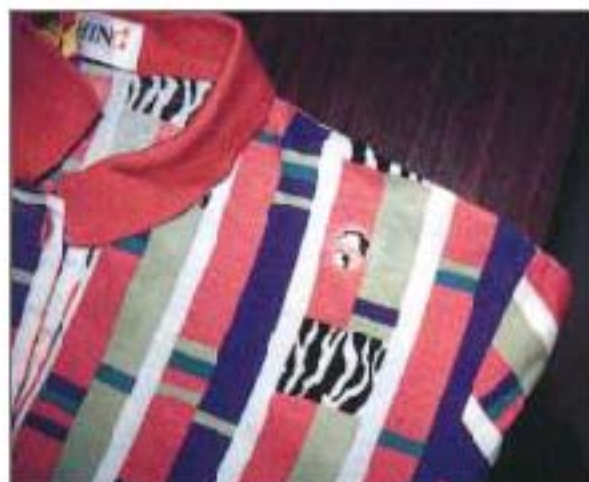
穴の部分を拡大してみますと、いずれも楕円形で周辺は糸返り（リバーズ）ができています。

1. 製品は、綿の天竺（平編み）のプリント加工品である
2. 穴周辺の糸の先端が不揃いでささくれ立っている
3. 穴周辺が糸返りしている
4. 洗いは家庭用洗濯機によるソフトウェットクリーニング

以上を考えると、着用中に引っ掛けまたは擦れによって編み糸が切断されていたものが、クリーニング中の引っ張りともみ作用によって拡大、穴になったものと考えられます。

この他の原因として、編み糸の結び目が、着用及びクリーニング中に切断、またはクリーニング中のフック等への引っ掛けなどが考えられますが、切れた糸の形状と周辺の糸返りに一致しませんので上記の推定となりました。
