ワイシャツの衿剣先による穴あき

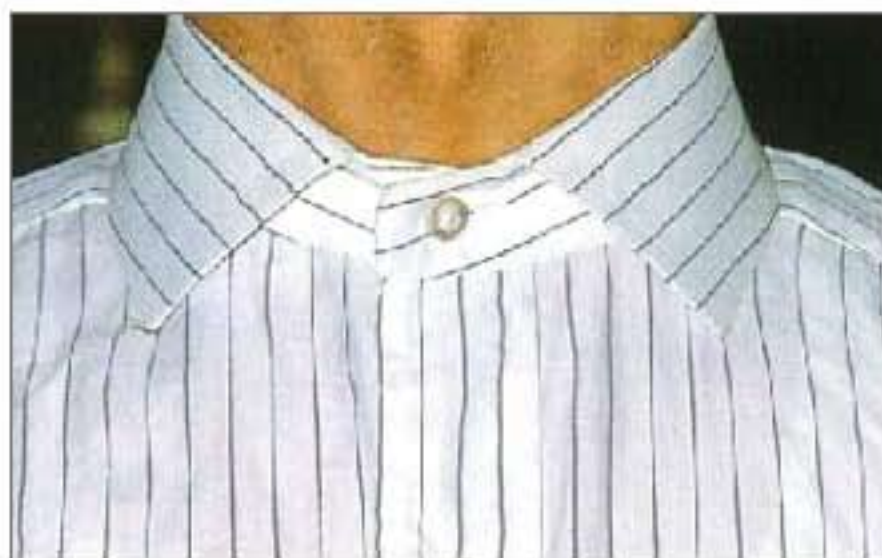
衿の剣先が当たる前身頃部分が損傷。特に右の部分は1cm程度の穴があき、左の部分もかなり生地が薄くなっている。

これは、明らかに着用時の擦れによる生地の摩耗によって発生したものである。ただし、擦れによって切断され付着していた繊維クズが、クリーニングによって一掃され、損傷状態が明らかになることがあり、この場合、クリーニング事故との誤解を招くおそれがある。このような摩耗事故が発生した原因には、以下の3つの大きな要素が考えられる。

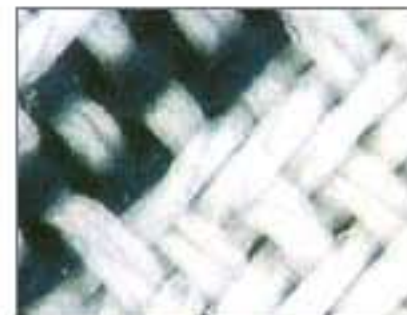
正常な状態の斜文織構造の生地

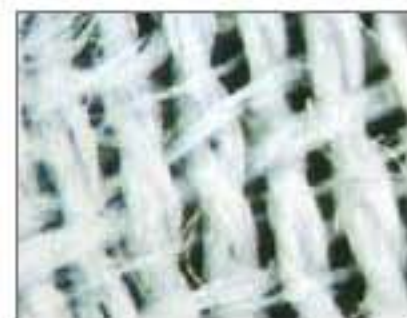
穴あきに至る前の畝部分が摩耗している生地

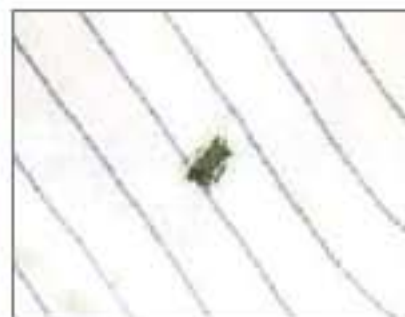
摩耗して穴があいた部分

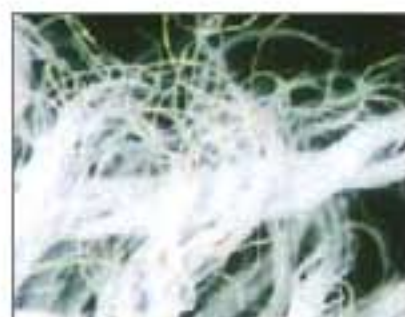
摩耗によって切断された部分
