サマージャケットの破れ

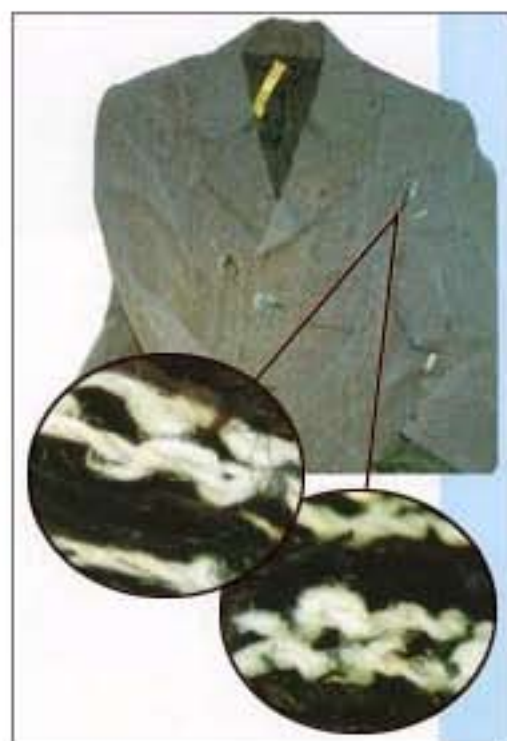
実体顕微鏡で見る穴あき状況苦情の穴の部位を実体顕微鏡で観察したところ、ヨコ糸のグレーの色はほとんど消失し、タテ糸の黒糸は部分的に茶色味を帯びて変色、繊維先端は溶解変形し、白糸も部分的に溶解しています。また裏地も溶解と変色が散在しており、変色部分は著しく生地が脆化しています。

左の円：溶解したように固まった跡がみられる繊維先端

右の円：黒糸（タテ糸）は部分的に茶色味を帯びた変色がみられる

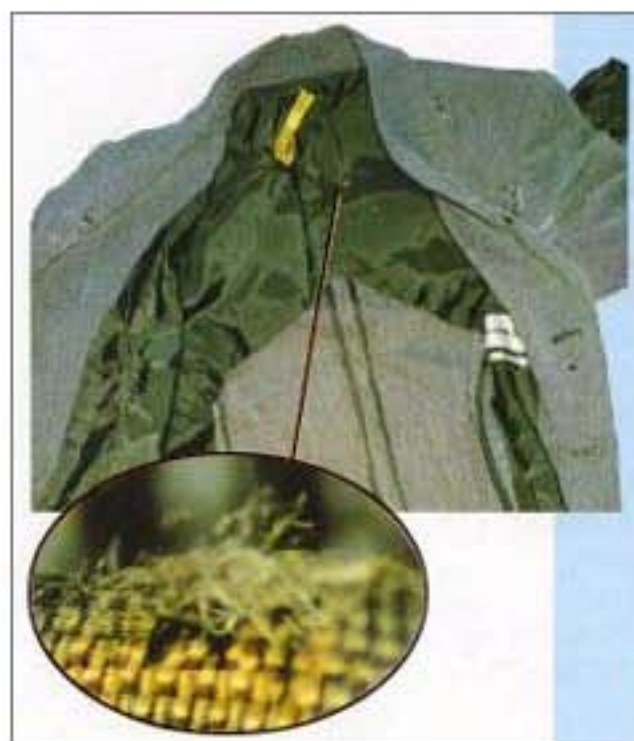
溶解及び茶色に変色している裏地部分

発生原因 着用中に酸液が付着？

1. 表地の素材がレーヨン（ヨコ糸と推定）、ナイロン（タテの白糸と推定）、綿と麻（タテの黒糸混紡糸と推定）でいずれも溶解している
2. 裏地のキュブラタフタも溶解及び茶色に変色している
3. 穴の形状がだ円形である
4. 表地の穴キズが前身頃の上半身にある
5. 穴が隣接したパーツにも影響していること及び穴周辺は脆化していない
6. 実体顕微鏡では繊維先端に溶解したような跡がみられる

等を総合して原因を推定しますと、着用中に化学繊維を溶解する無機酸のような酸液が付着し、生地を溶解、変色していた物がクリーニング・タンプル乾燥中に穴あき、ヨコ糸のレーヨンの脱落、組織崩れとなったものと推定します。

なお、酸液の付着と考えましたのは、裏地の変色が脱色でないこと（塩素漂白剤が付着した場合は脱色）、溶解しているレーヨン、ナイロンは特に硫酸等の無機酸で容易に溶解すること、および綿、麻はレーヨンより無機酸濃度が高いことなどからです。身の周りにおける無機酸としては、車のバッテリー液や中性のトイレ用洗浄剤のなかにも含まれるものがあります。また、彫金の工程中希硫酸（無機酸のひとつ）を扱うこともあるようです。ただし、このトラブルについて無機酸の種類、付着した時期、場所等は特定できません。
