強撚糸使いのツーピース

最近人気のブランドもので、生地使いがとてもおしゃれな製品です。クリーニング後、全体が少し縮んだとクレームがありました。

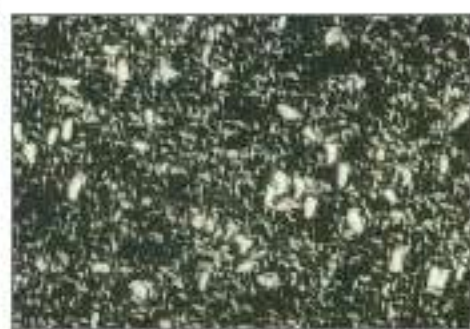
一見、強撚糸使いと判断できない生地ですが・・・

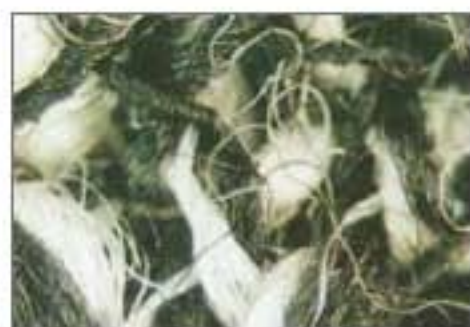
実体顕微鏡で観察すると、タテ、ヨコ共に強撚糸が使われているのがわかります。

撚りの緩みが縮みのもとに生地構造を実体顕微鏡で観察してみると、タテ糸、ヨコ糸に強い撚りの掛った糸（強撚糸）が使われ、その間に飾り糸が織られているものとわかりました。組成表示から地組織に毛、飾り糸にナイロンが使われているものと推測できます。強撚糸は水にぬれると、強く撚った撚り糸が元に戻ろうとし、縮みやうねりを起こすことがあります。また素材が毛という点からも、この製品は水の影響を受けると、縮みが生じやすいものであることがわかります。そこで改めてスーツを広げてみたところ、両脇に部分的なうねり、スーツ上衣の背中部分にはうねりとともに背筋線のヨレも見られました。うねりが部分的なものであり、縮み具合も少ないことを考え合わせると、スーツ全体が水にずっと浸ったものとは考えにくくなります。また、全体を溶剤に浸漬するドライクリーニングでは、こうした部分的なうねりは発生しません。両脇、背中部分は特に汗をかきやすい部位であることから、恐らく着用中にかけた汗で毛繊維が膨潤収縮したうえに、糸の撚りが緩み、製品全体の縮みとなったものと考えられるでしょう。汗程度では起きにくい縮みだったとしても材と撚りという2つの要因が重なったことで発生したトラブルといえそうです。

強撚糸使いの製品の縮みは、着用中の洋や雨にぬれて生じたものが、気づかれないまま乾いて持ち込まれ、トラブルになることが少なくありません。強撚糸使いの製品は、汗や雨にぬれたかどうか確認し、お客さまとカウンターチェックを行うようにしましょう。強撚糸かどうか判断が付きにくい場合は、繊維分解鏡で確認することができます。繊維分解鏡は、カウンターチェックの道具としても重宝です。
