紳士ベストのモアレ

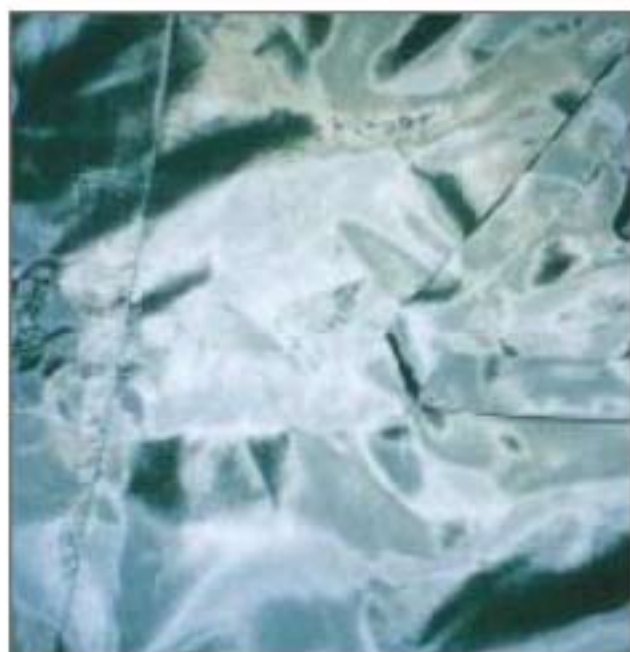
クリーニング（パーク）後、三ッボタンスーツのベスト背中部分にモアレ（波形）状のシミ跡が発覚しました。位置は、ちょうどベルトの中央部分に当たります。

使用生地がポリエステルタフタ（平織）であり、生地密度をみると粗いことがわかります。タフタは、タテ糸に諸撚糸、ヨコ糸に片撚糸のタテ糸より太いものを使いち密に織り、細かいウネをもつ生地です。本来、タフタは織り密度がち密であるはずがこの生地の場合粗く、また、**素材が摩擦強度の強いポリエステルであったため、着用中のベルト及び背広等との擦れで、生地タテ糸の目が左右にずれ、目寄れ（スリップ）を起こしたものでしょう。**この生地がレーヨンだった場合、ツヤを出すため樹脂加工を施すため目寄れは起こしません。また、タフタではなく、三ッボタンの背広では一般的なサテンだった場合も、目寄れは起きにくいでしょう。結局、この製品は**ベストとしての素材と織り組織の組み合わせが不適正であったために、モアレを起こしたものと**考えられます。
